**MODIFICACIÓN DEL PROYECTO DE RESTAURACIÓN DEL  
ESPACIO NATURAL AFECTADO POR LA AUTORIZACIÓN  
SECCIÓN “A”, CANTERA DE ARENAS DENOMINADA “PEÑA  
CRUZ” Nº 405.**

**TÉRMINO MUNICIPAL:** CHILLARÓN DE CUENCA.

**TITULAR:** D. IVÁN GARCÍA SORIA.  
URBANIZACIÓN SEÑORÍO DEL PINAR.  
C/ DEL ESPLIEGO, Nº 15, (BUZÓN Nº 164).  
16194-JÁBAGA (CUENCA).

- **EL INGENIERO TÉCNICO DE MINAS**  
JOSÉ M<sup>a</sup>. SEVILLA MAIQUEZ.  
COLEGIADO Nº 1.047-MADRID.

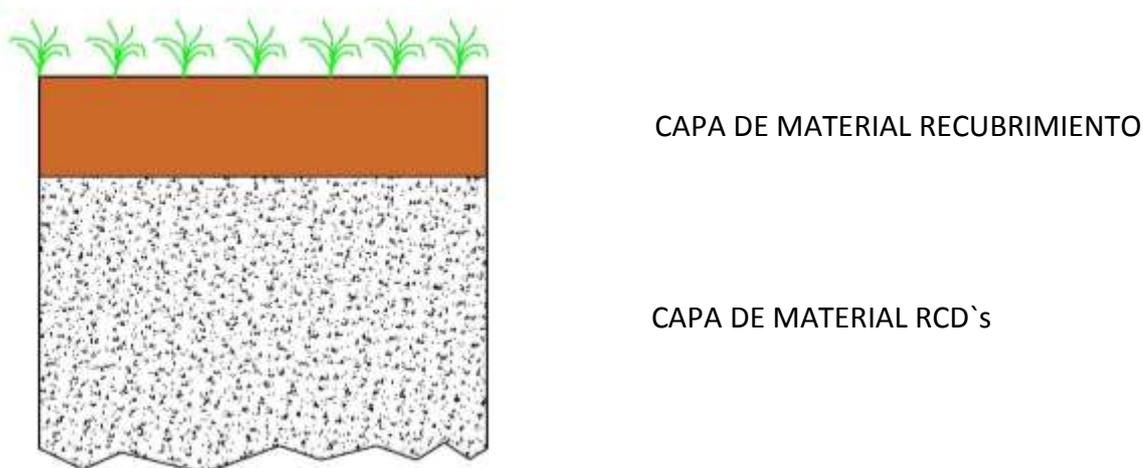
Como ya se ha comentado, con el aporte del material procedente de la planta de RCD's, se optimizarán las labores de acondicionamiento y relleno de las superficies donde se hayan dado por finalizadas las labores de extracción. Este material se utilizará como base del relleno del hueco originado por las labores mineras, cubriéndose el mismo con una capa de tierra vegetal, procedente de la propia parcela donde se ubica la cantera, con un espesor mínimo de 1,00 m, consiguiéndose de esta forma asegurar el arraigo de la vegetación contemplada en el proyecto de restauración aprobado, como así mismo en la declaración de impacto ambiental publicada. En la siguiente figura se refleja la disposición que se tiene previsto para el material procedente de la planta de RCD's:

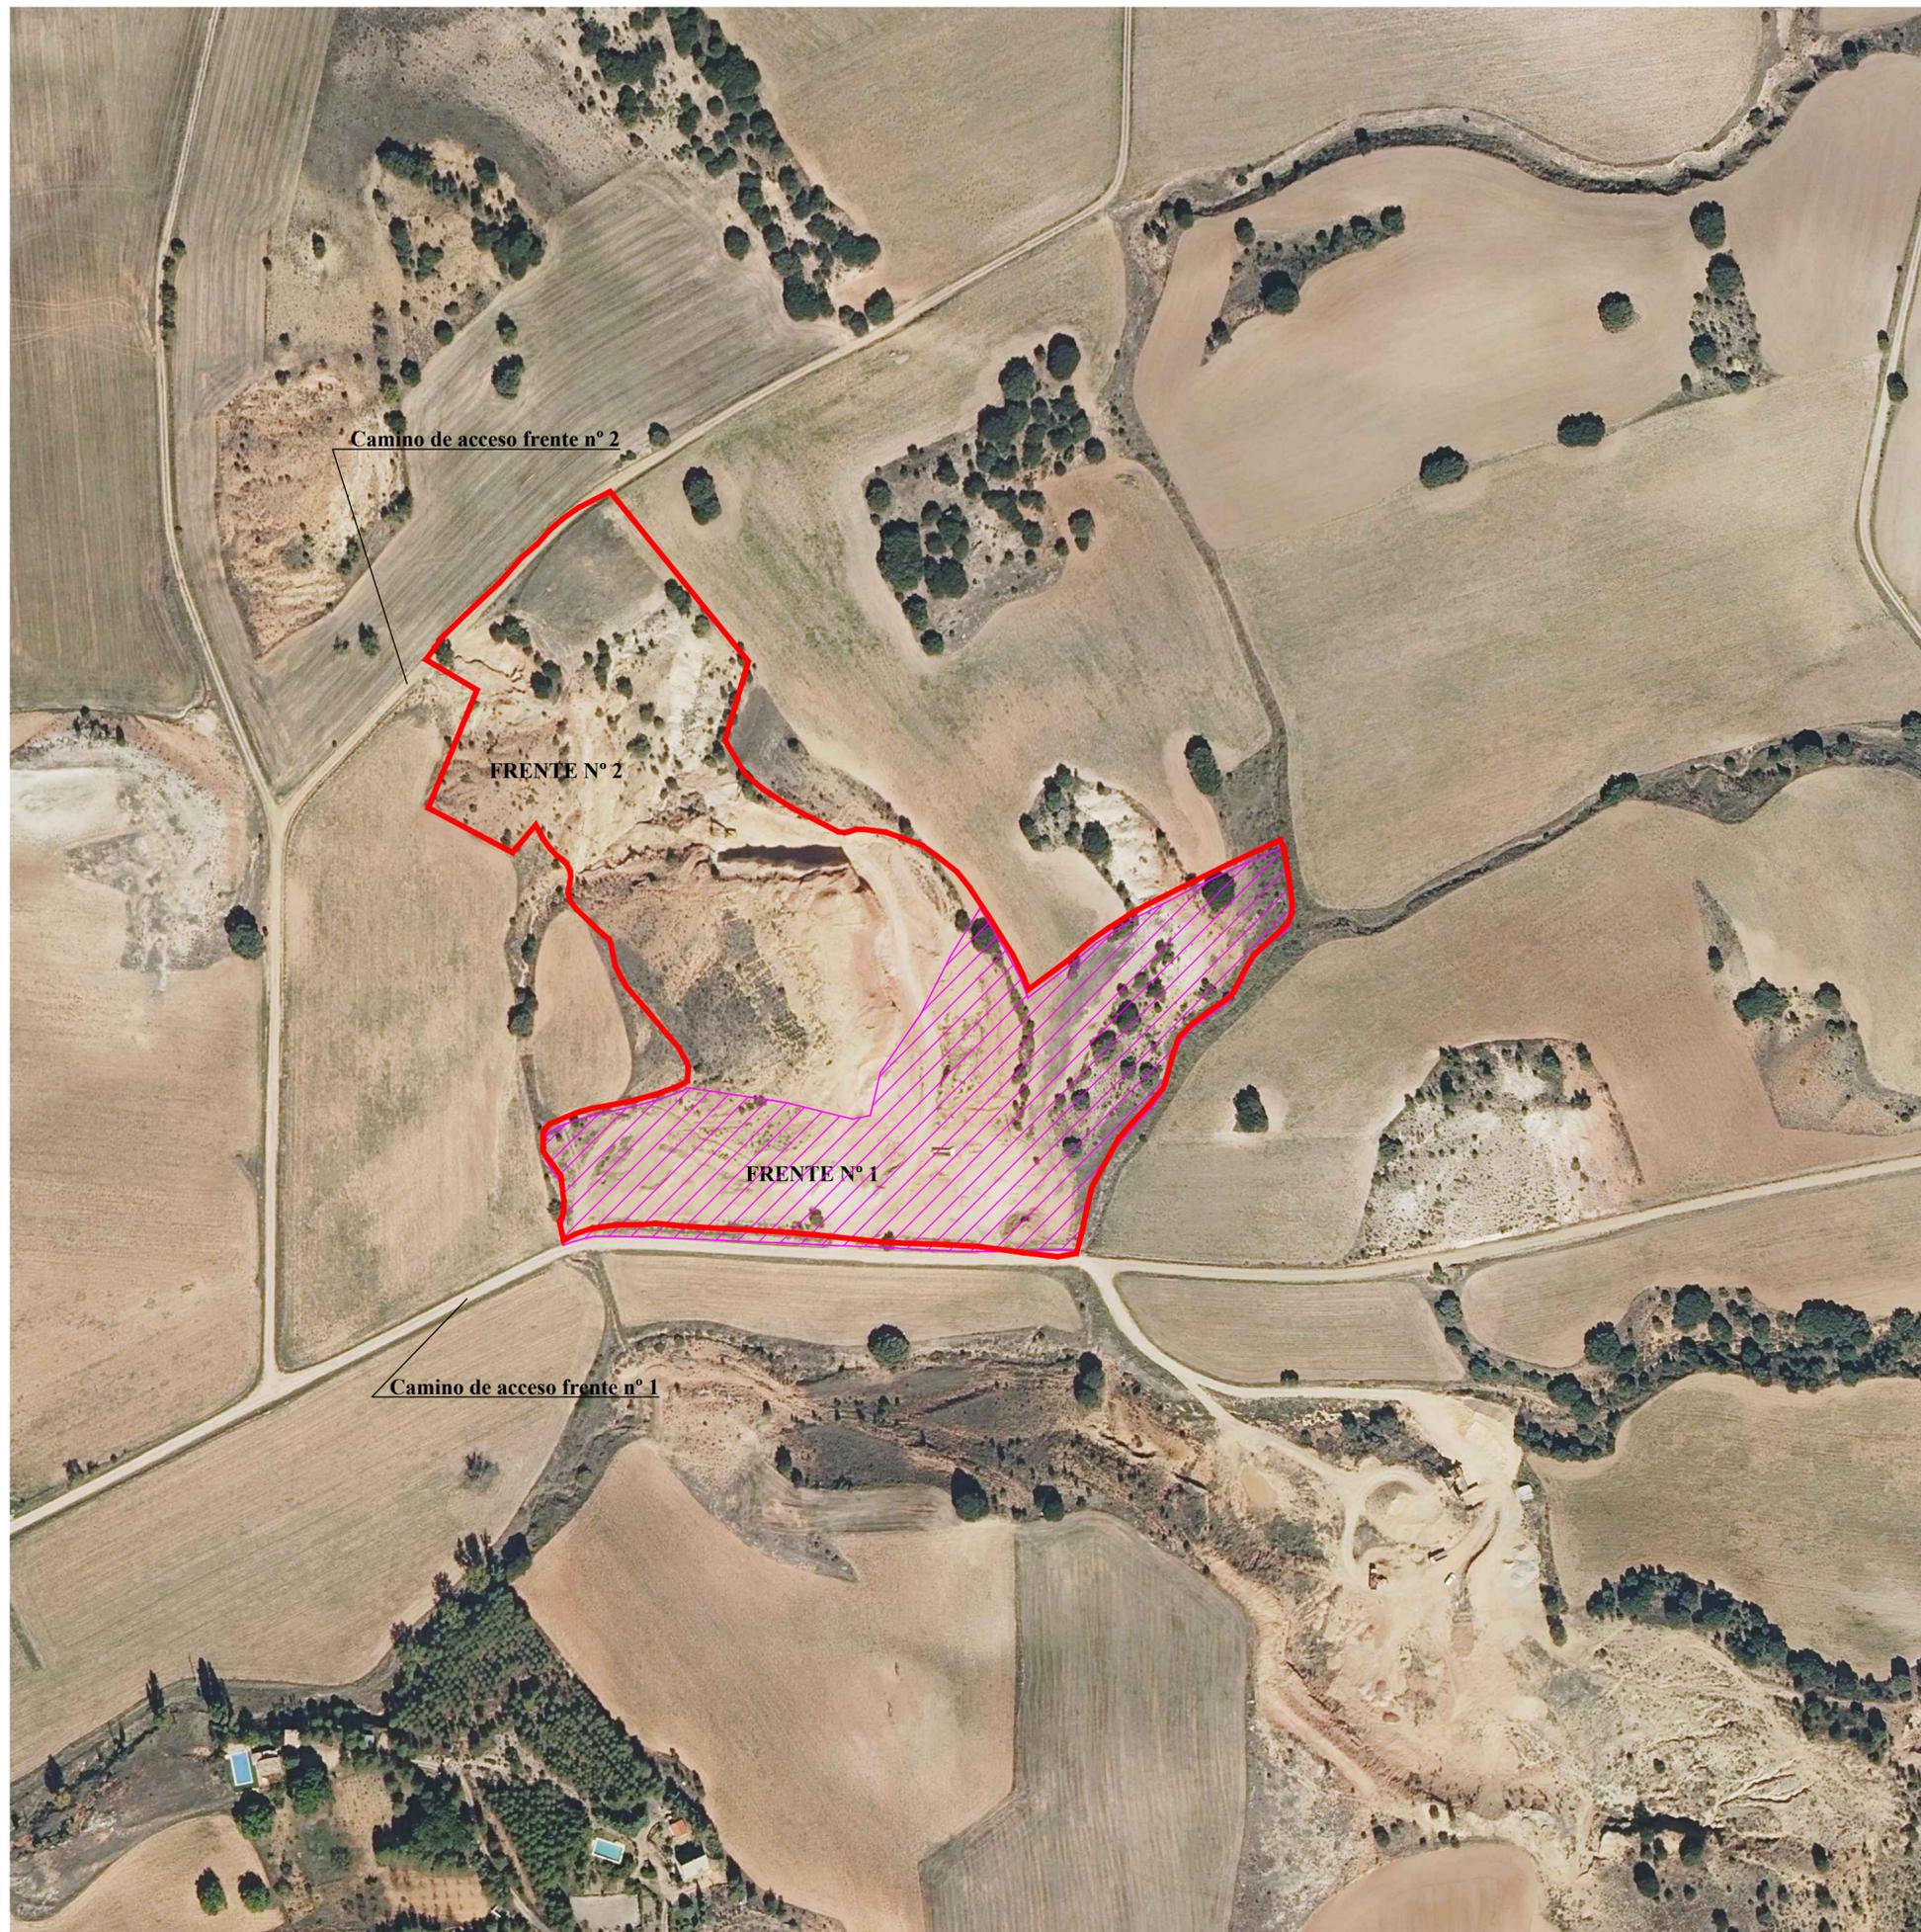
- PERÍMETRO CANTERA
- ZONA EXCLUIDA PARA EL EMPLEO DE RCD's

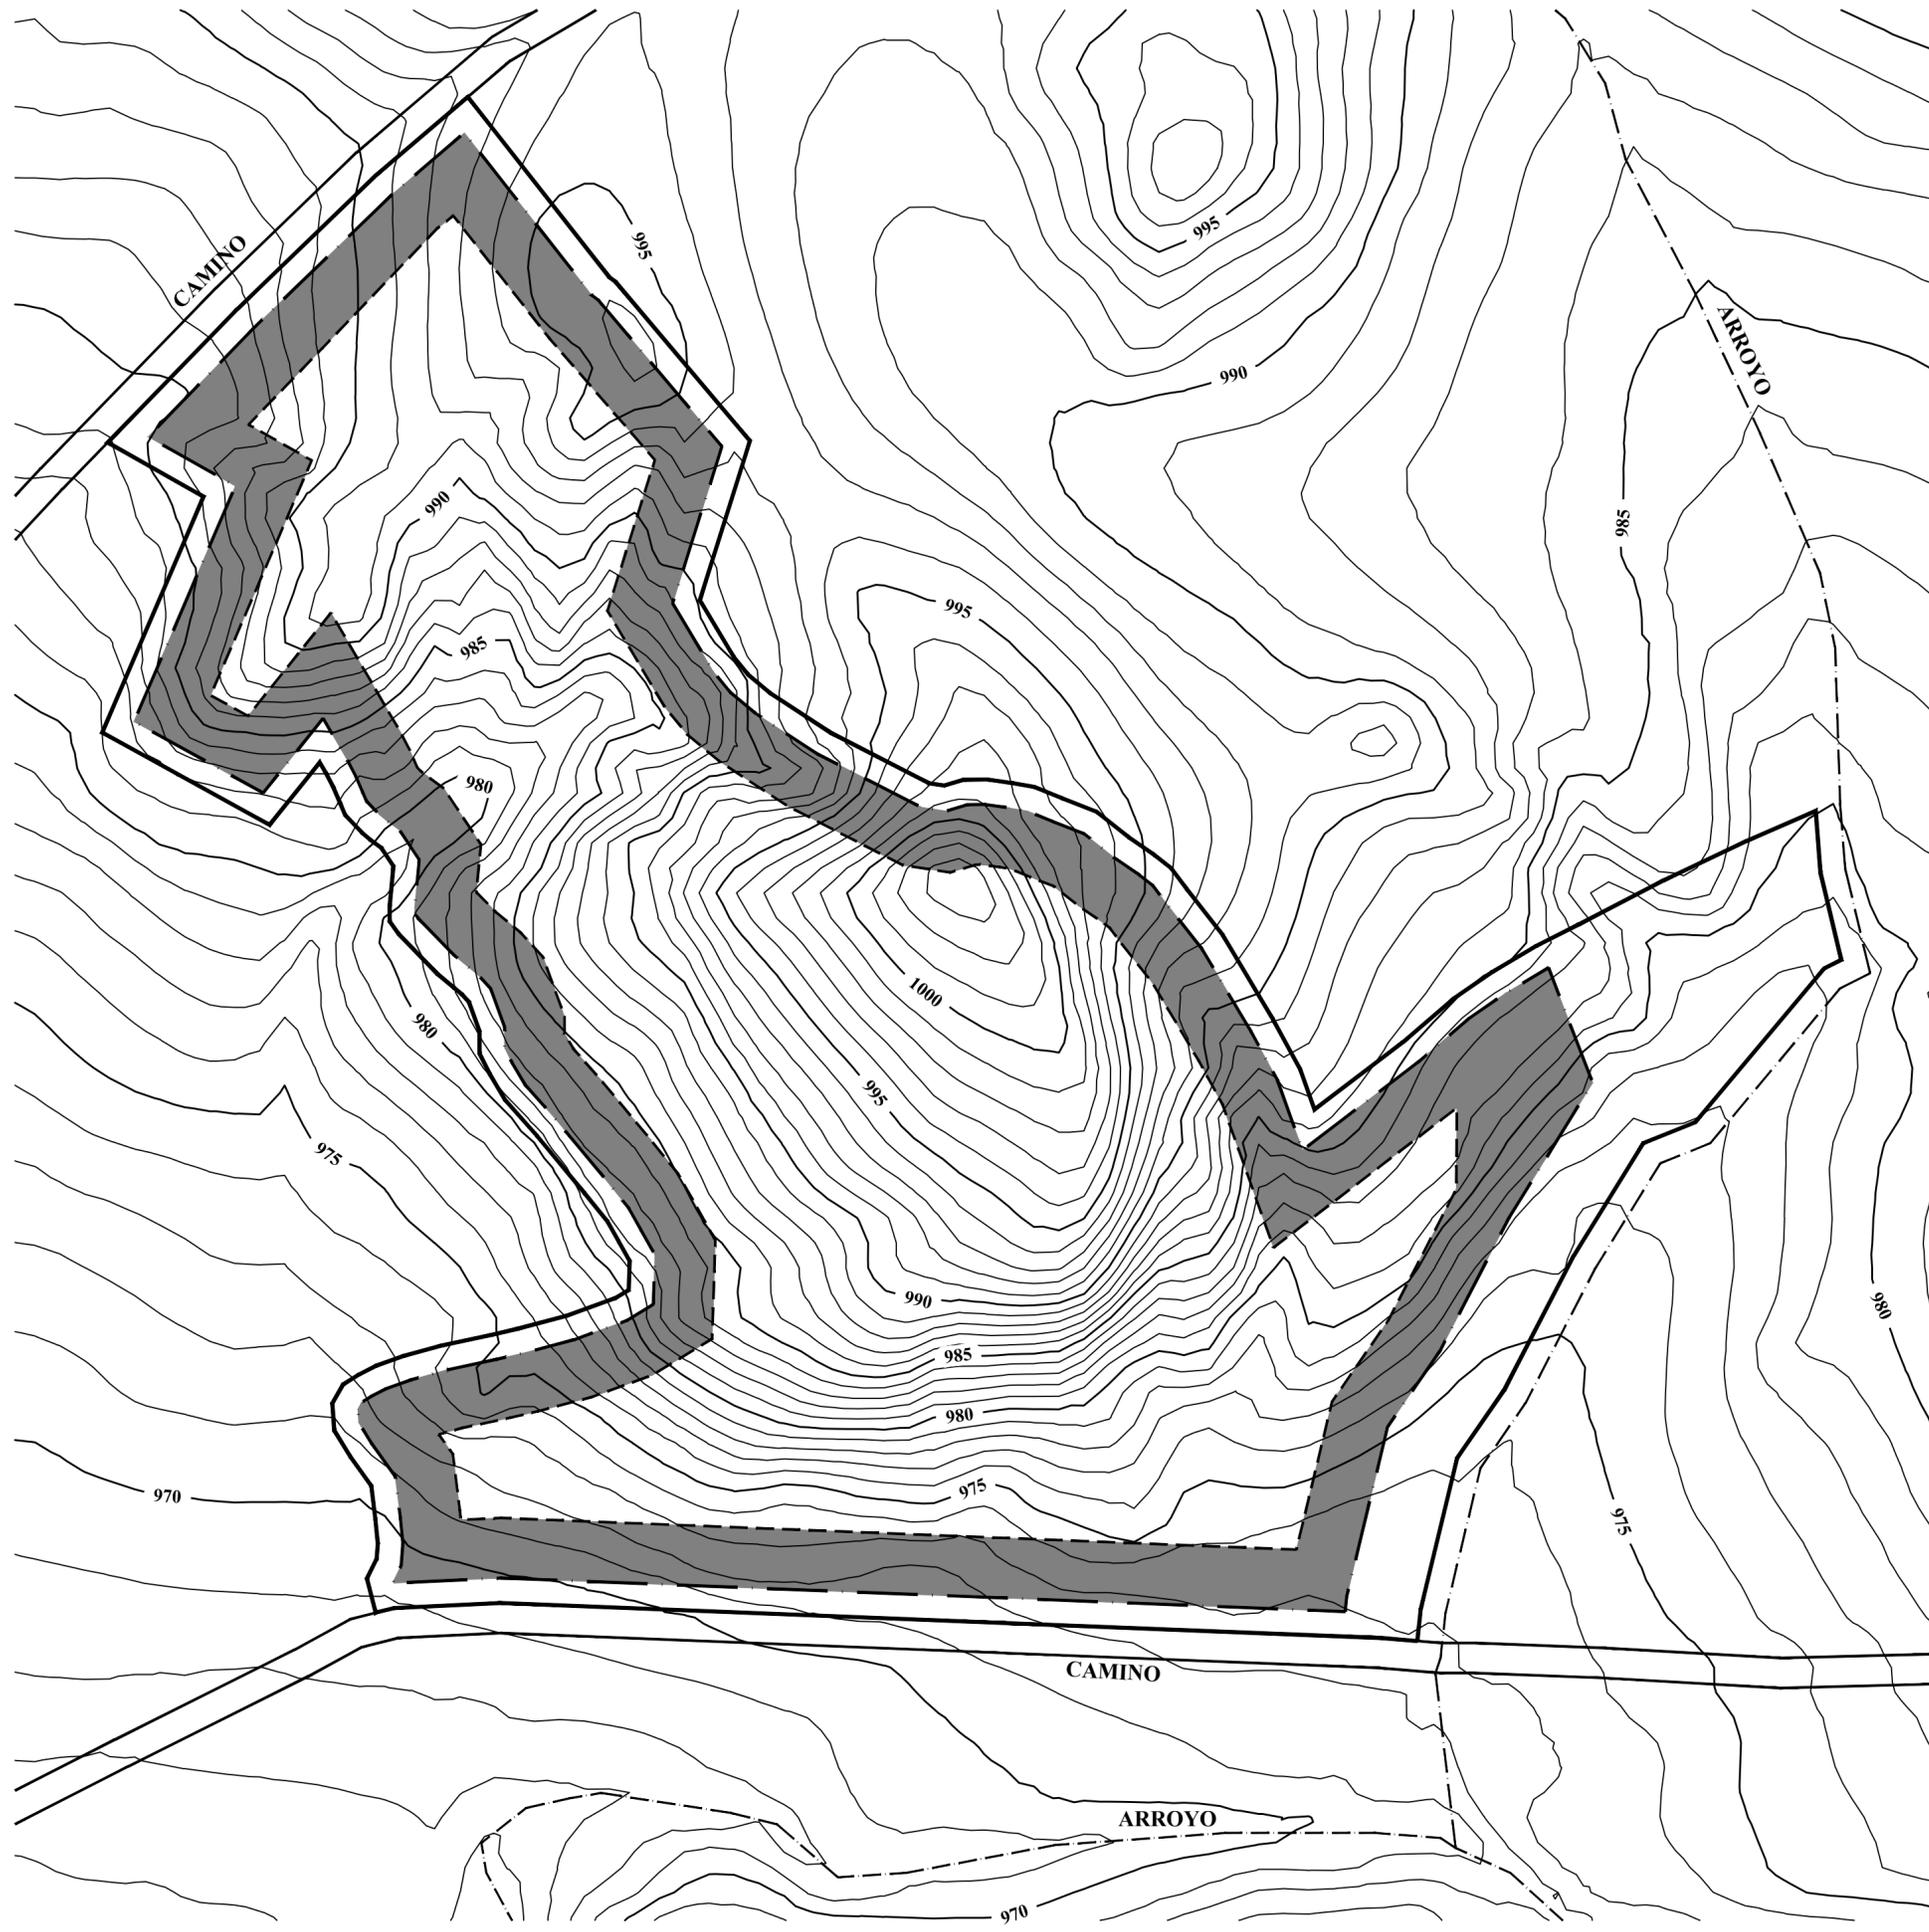
- LÍMITE PARCELA
- - - PERÍMETRO PROTECCIÓN CAMINOS Y FINCAS: 5 m.
- - - PERÍMETRO PROTECCIÓN ARROYO: 20 m.
- PERÍMETRO ACONDICIONAMIENTO
- TALUD PERIMÉTRICO: 12,00 m.
- EQUIDISTANCIA CURVAS DE NIVEL: 1 m.

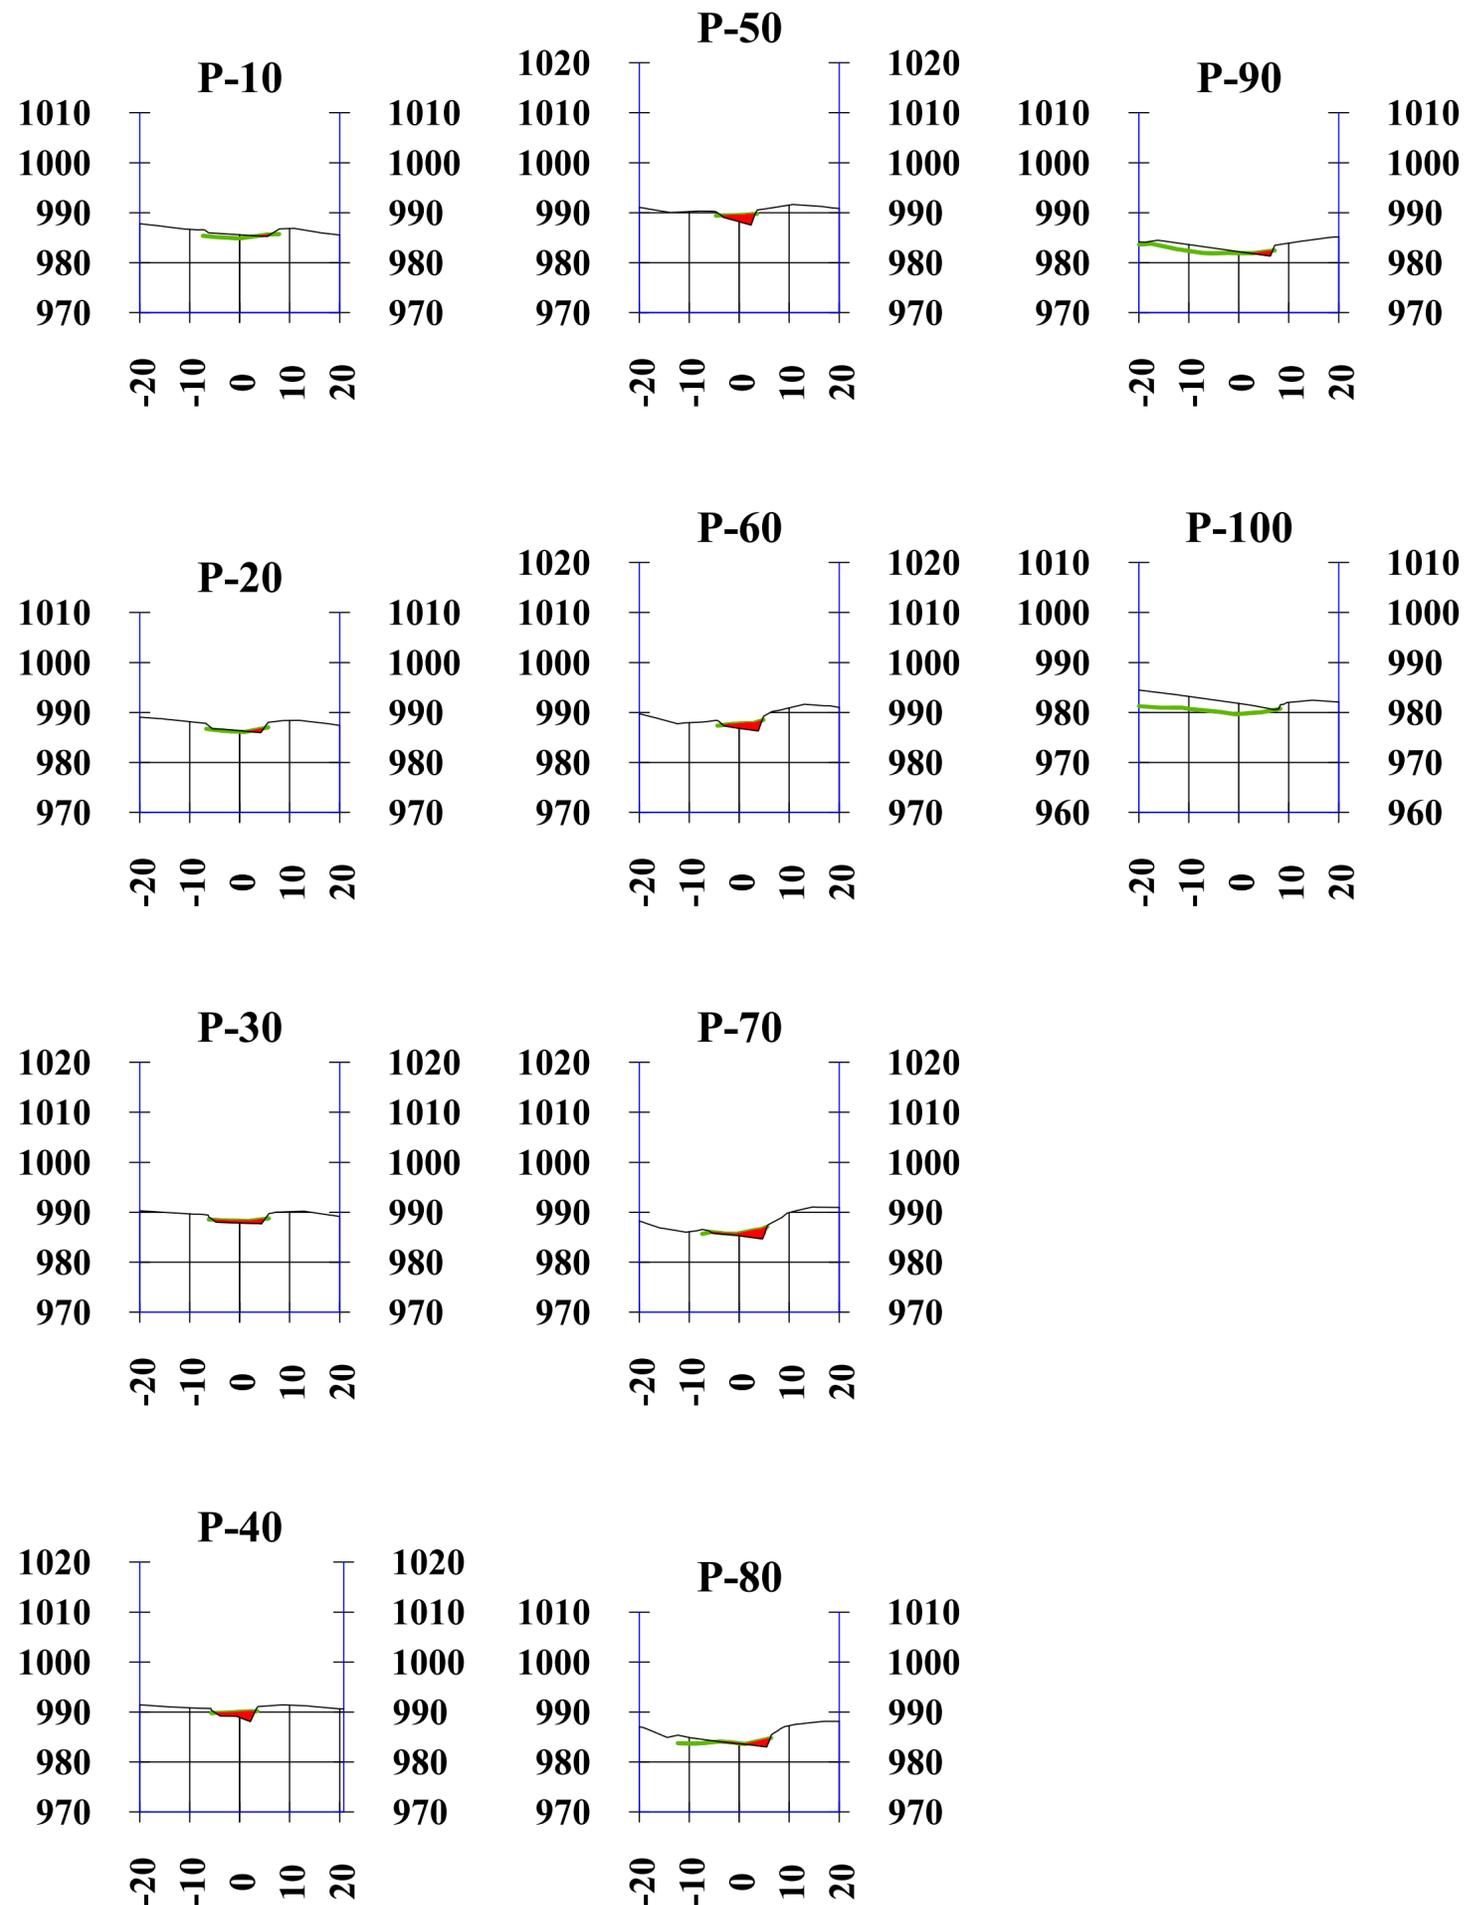
VOLUMEN DE RELLENO DE MATERIAL DE RCD's			
PERFIL	ÁREA SECCIÓN	VOLUMEN PARCIAL	VOLUMEN ACUMULADO
0+010.00	0,47	0,000	0,000
0+020.00	1,28	8,760	8,760
0+030.00	4,99	31,355	40,115
0+040.00	7,55	62,683	102,799
0+050.00	7,73	75,419	178,217
0+060.00	7,63	73,465	251,683
0+070.00	8,24	79,360	331,042
0+080.00	4,55	63,953	394,996
0+090.00	2,13	33,428	428,424
0+100.00	0,00	10,667	439,090

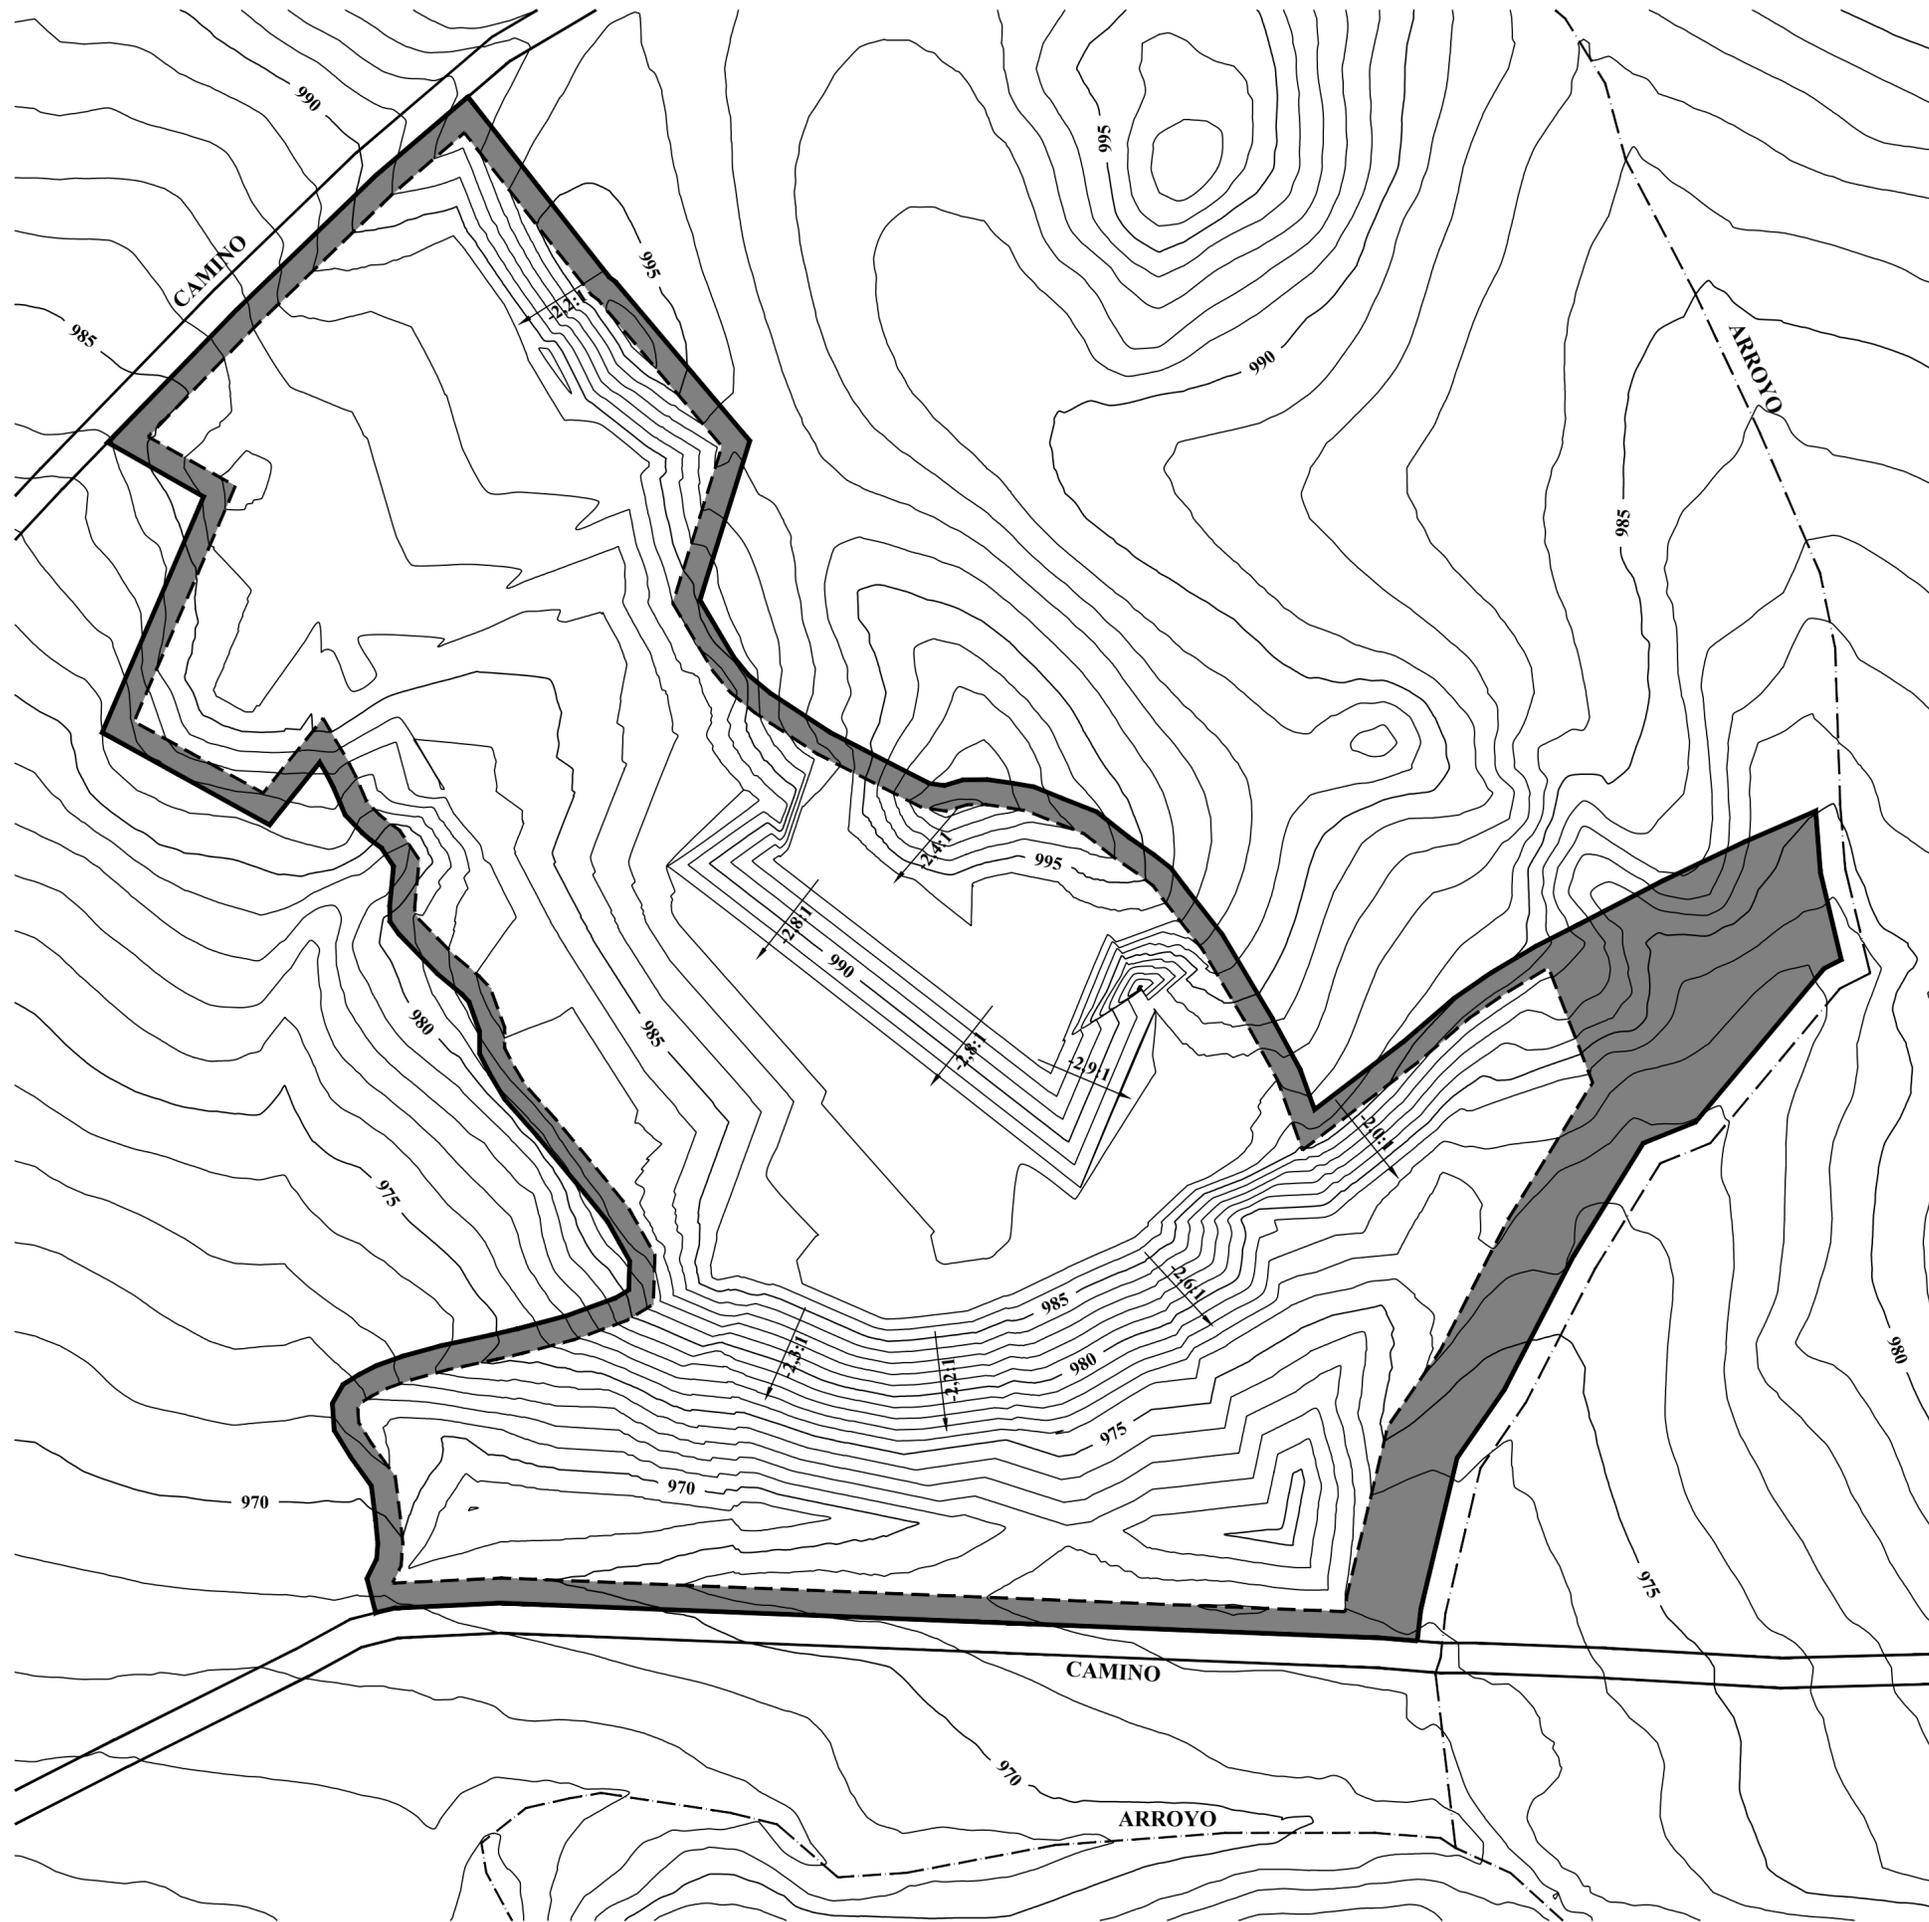
- LÍMITE PARCELA
- - -** PERÍMETRO SUPERFICIE ACONDICIONADA
- TALUD PERIMÉTRICO FINAL MÁXIMO: 3 H/ 2 V.
- FRANJA DE PROTECCIÓN ARROYO: 20,00 m.
- FRANJA DE PROTECCIÓN FINCAS: 5,00 m.
- FRANJA DE PROTECCIÓN CAMINOS: 5,00 m.
- SUPERFICIE FRANJAS DE PROTECCIÓN
- REFERENCIAS DE PENDIENTES: (H:V).
- EQUIDISTANCIA CURVAS DE NIVEL: 1,00 m.

Los taludes perimétricos finales tendrán una pendiente no superior a 3H/2V, lo que evitará posibles erosiones producidas por la circulación del agua de escorrentía.

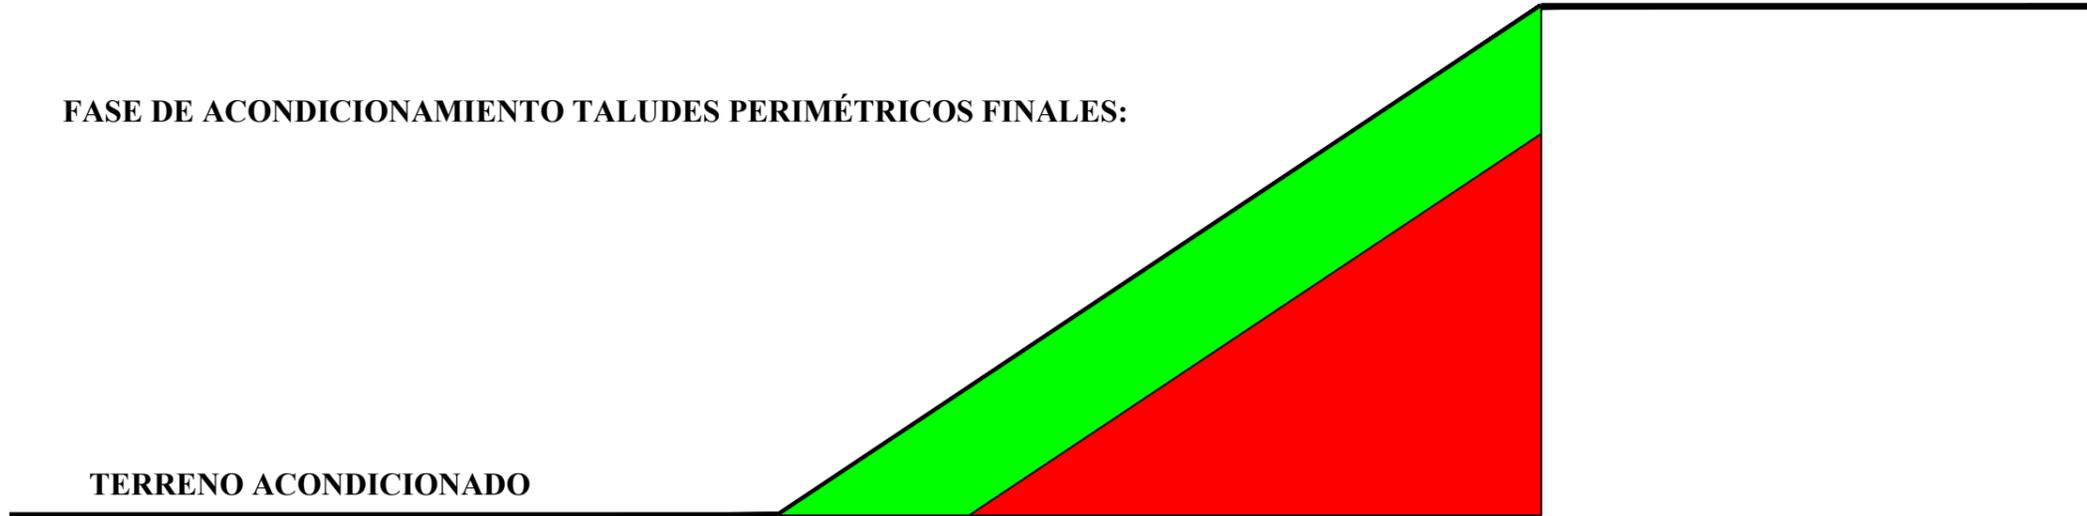
FASE DE ACONDICIONAMIENTO TALUDES PERIMÉTRICOS FINALES:

TERRENO ACONDICIONADO

ALTURA TOTAL: VARIABLE EN FUNCIÓN DE LA OROGRAFÍA.

TALUD DE RESTAURACIÓN: 3H/2V.

Este material también se utilizará en el acondicionamiento de los taludes perimétricos finales, tal y como se muestra en el plano adjunto nº 6.10 denominado "Empleo de rellenos en taludes", asegurándose de esta forma las pendientes máximas permitidas recogidas en la declaración de impacto ambiental.
